Traitement  
**Veraflo<sup>MC</sup>**

# Traitement Veraflo<sup>MC</sup> 3M<sup>MC</sup>

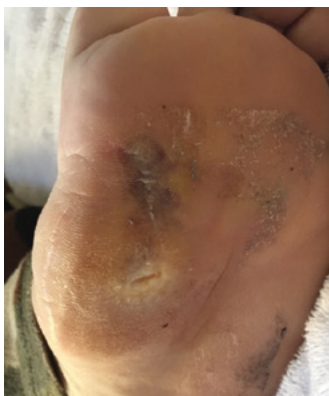
**Figure 1.** Abscès du pied diabétique au moment de l'admission à l'hôpital.
