Prevena™ 型
陰圧維持管理装置

高度管理医療機器(クラスⅢ)
一般名称 : 単回使用陰圧創傷治療システム
販売名 : PREVENA 切開創管理システム
医療機器承認番号 : 30100BZX00020000

Prevena™ Plus 型 陰圧維持管理装置

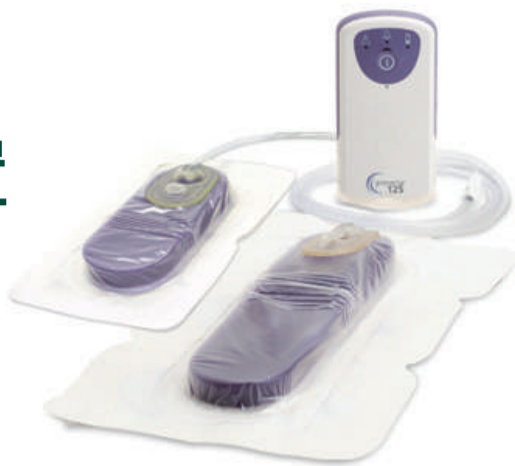
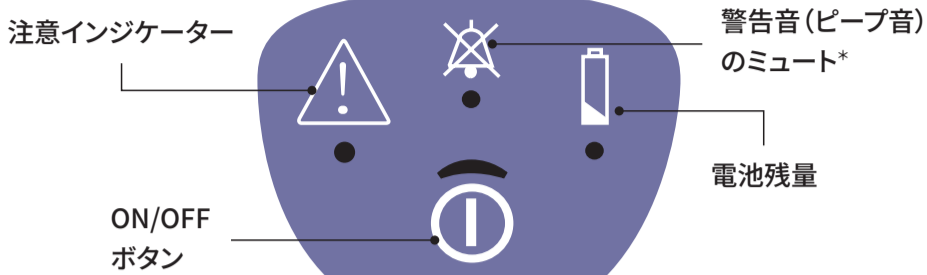
アラートの種類	解決方法
<p>リークアラート</p> <p>ピープ音 1回</p>	<p>スライドタブ</p> <p>パッチストリップ</p> <p>リークアラートは、リーク検出センサーが液体を検出した場合に発生します。リークが検出されると、警告音が1回鳴ります。リークが検出された場合は、リーク箇所を確認し、リークを補正します。</p> <p>リークアラートの発生を確認したら、リーク箇所を確認し、リークを補正します。</p> <p>リークが検出された場合は、リーク箇所を確認し、リークを補正します。</p>
<p>Visicheck™ 機能</p> <p>ON/OFFボタンを2回押すと黄色ランプが点灯し、リークの程度を確認できます</p> <ul style="list-style-type: none">点灯 1つ 良点灯 2つ 可点灯 3つ 不可(リークの補正が必要)	<p>リークアラートの発生を確認したら、リーク箇所を確認し、リークを補正します。</p> <p>リークが検出された場合は、リーク箇所を確認し、リークを補正します。</p>
<p>キャニスター満杯アラート</p> <p>ピープ音 2回</p>	<p>キャニスターの滲出液量を確認します。</p> <ol style="list-style-type: none">キャニスターが満杯になっていない場合はチューブに捻じれや詰まりがないか確認します。キャニスターが満杯の場合は電源をOFFしてキャニスターを交換します。 <p>新しいキャニスターを本体に挿入</p>
<p>電池残量低下アラート</p> <ul style="list-style-type: none">残量低下 ゆっくりしたピープ音 1回電池切れ ピープ音1回を音量上げながら繰り返す	<p>ON/OFFボタンを5秒間押して停止します。</p> <p>本体の裏面のカバーをスライドさせ開放します。単三電池3本を交換し、カバーを閉じます。</p> <p>ON/OFFボタンを5秒間押して再開します。</p> <p>単三電池3本を交換します(リチウム電池を推奨)</p>

<p>システムエラーアラート</p> <p>ピープ音1回を音量上げながら繰り返す</p>	<p>電源をON/OFFします。</p> <ol style="list-style-type: none">ON/OFFボタンを5秒間押して停止します。ON/OFFボタンを2秒間押して使用を再開します。アラートが続く場合は担当医に連絡してください。
<p>機器のライフサイクル終了</p> <p>ピープ音が15秒間続いた後、陰圧維持管理装置が停止する</p>	<p>停止したら担当医に連絡してください。</p> <p>機器のライフサイクルは192時間(8日間)です。</p>

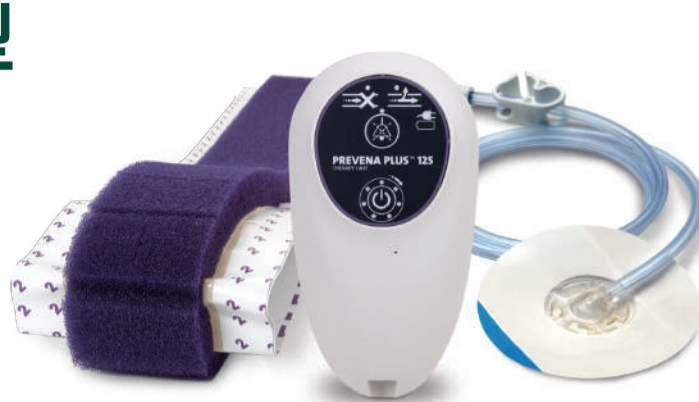
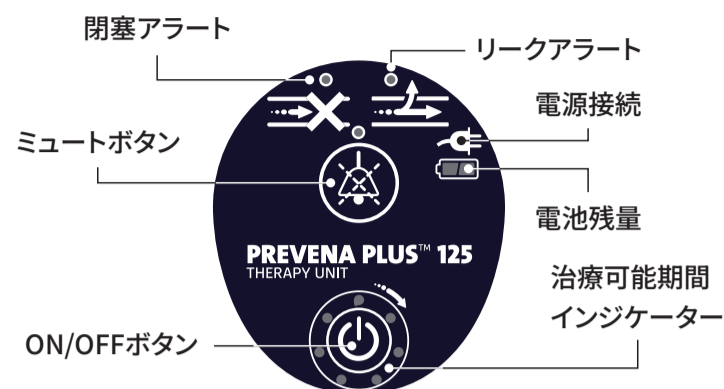
アラートの種類	解決方法
閉塞アラート ビープ音2回を15秒ごとに繰り返す

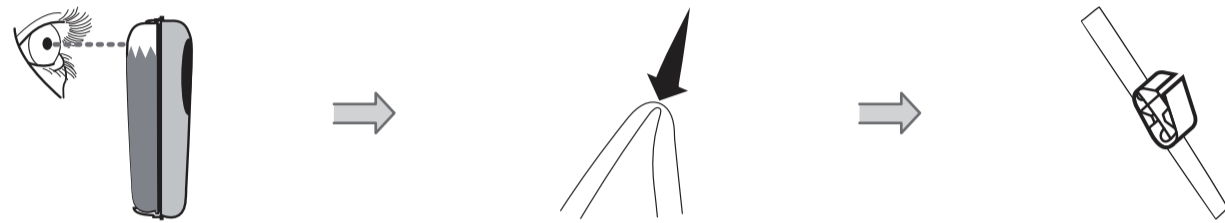
<p> キャニスターが満杯でないか確認します。 チューブが折れ曲がっていないか確認します。 チューブのクランプが開いていることを確認します。 </p>
リークアラート ビープ音2回を15秒ごとに繰り返す

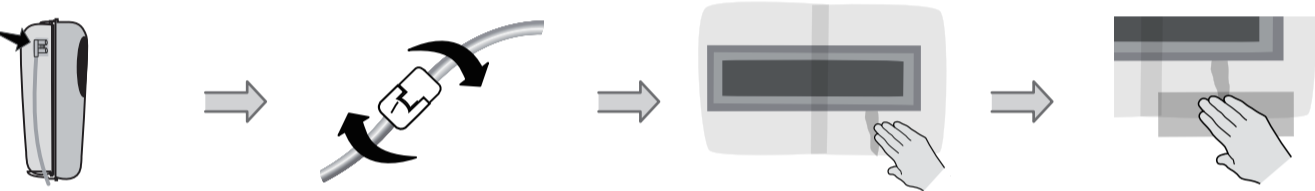
<p> コネクタ、キャニスター、本体が正しく設置されていることを確認します。正しく取り付けるとカチッと音がします。 チューブのコネクタ同士がしっかりロックされていることを確認します。 ドレープ周囲を押さえてしっかり皮膚に密着させます。ヒダやシワがある場合は平らに伸ばしてください。 リーク箇所3M™ V.A.C.® ドレープを追加し、リークを補正します。 </p>
電池残量低下アラート ビープ音2回を4分ごとに繰り返す

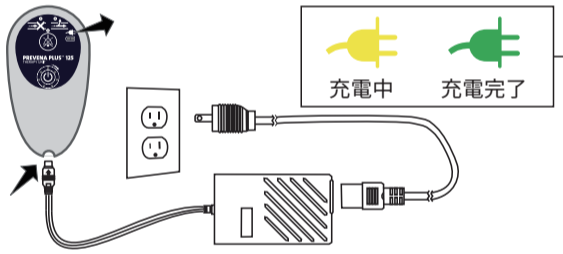
<p> 充電器に接続中の表示 充電中 充電完了 </p> <p> 充電 (フル) 約9時間稼働 充電 (中) 約2-7時間稼働 残量低下 約2時間稼働 治療が中断しないようただちに充電してください </p>
システムエラーアラート 全てのランプが点滅し、ビープ音2回を15秒ごとに繰り返す

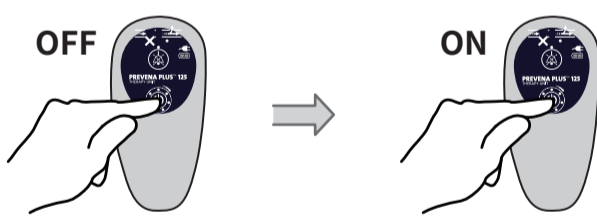
<p> アラート解除 アラート継続 </p> <p> 治療再開 担当医に連絡してください </p>
警告音ミュートボタン

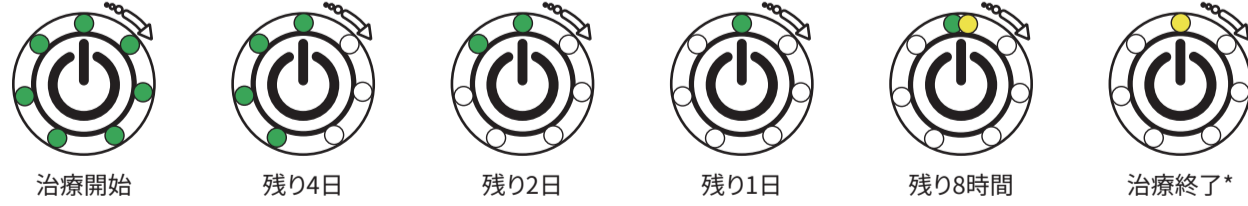
<p> 治療開始 残り4日 残り2日 残り1日 残り8時間 治療終了* </p> <ul style="list-style-type: none"> 機器のライフサイクルは7日間です。 治療を1時間中断せずに継続するとライフサイクルのカウントが始まります (カウントは電源OFFしている間も継続します)。 停止の際は担当医に連絡してください。 7日間のライフサイクル完了後に電源をONした場合、警告音が3秒間鳴った後で自動的にOFFとなります。 <p>* 治療終了と共に本体の電源はOFFになります</p>
